유네스코회관 외벽 및 창호 등 보수 공사 설계용역

현장설명회

3. 과업내용

- 유네스코회관의 노후화로 인한 안전사고 예방 및 건물의 기능과 가치 회복
- 건물 외벽 등에 대한 긴급 보수 공사와 관련한 제반 조사

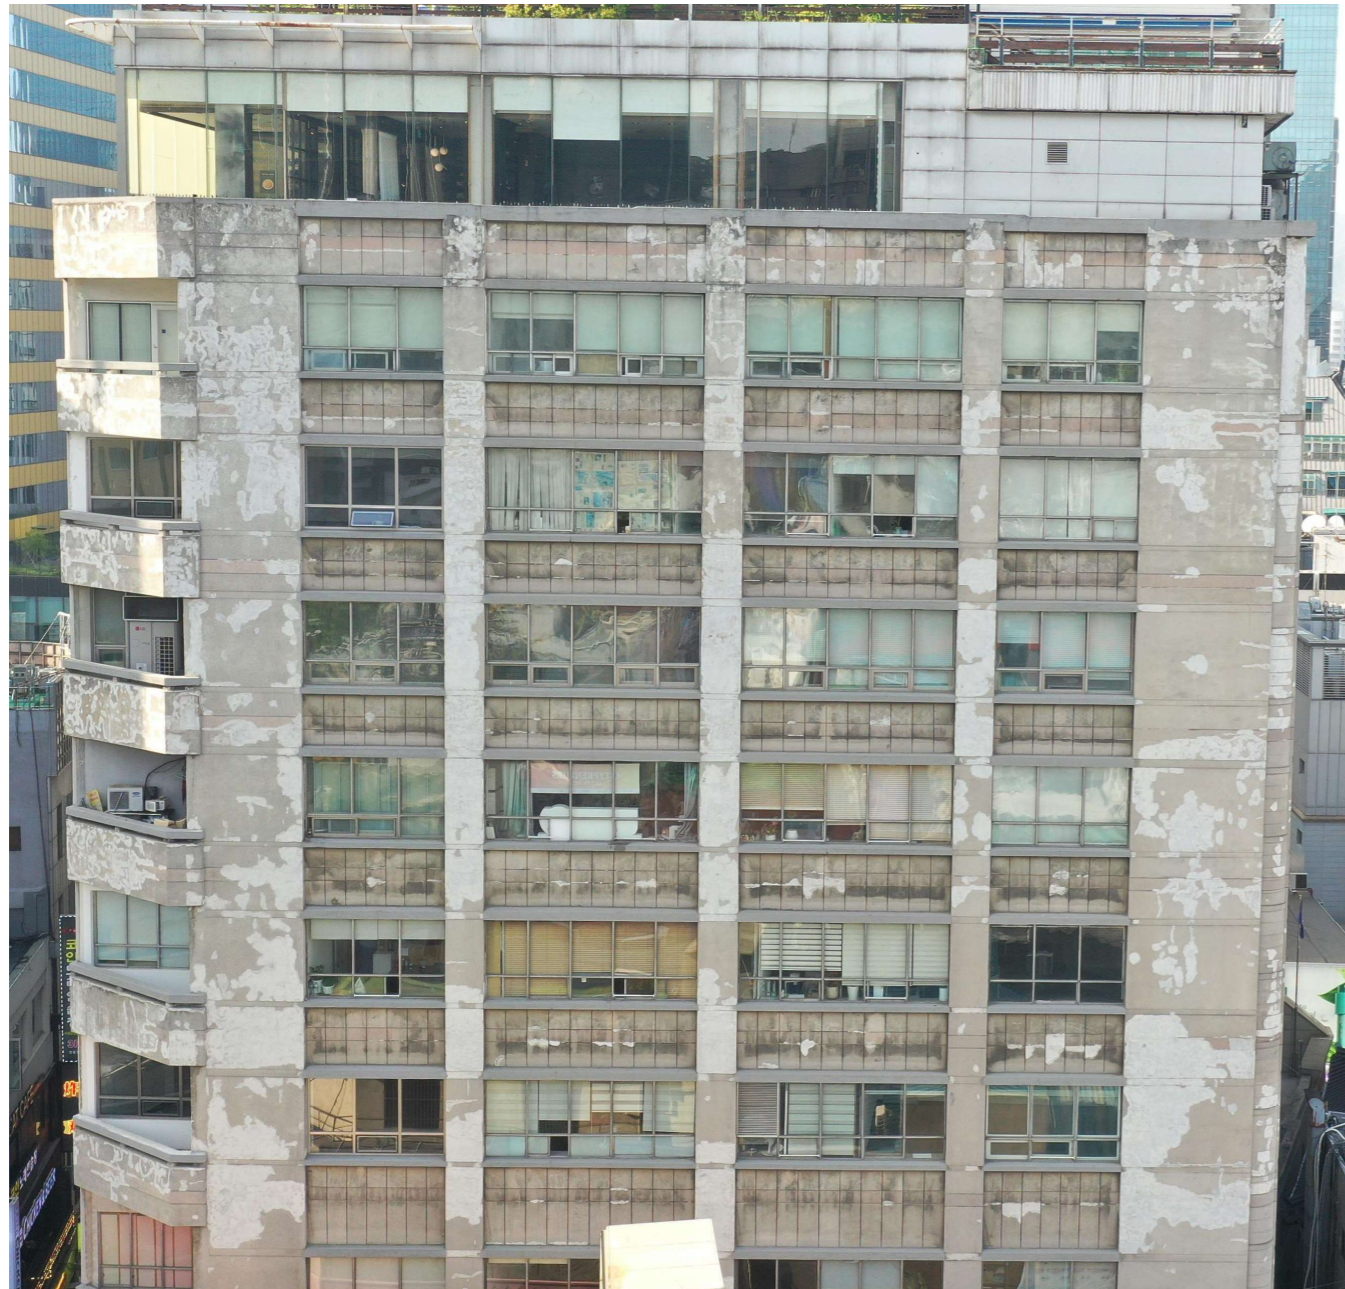
현황 이미지

외벽 정비

- 균열 보수 및 표면처리
- 외벽 디자인 복원

가. 균열보수 및 표면처리 ▶ 폴리머몰탈 위 세라믹도료 마감

- 건축물 마감재료 난연 성능(불연재)에 적합한 제품.(국토해양부고시 2012-624호)
- 외벽 마감재료와 균열 보수를 동시에 진행 가능.
- 요구에 따른 조색 가능하며, 일반 페인트 마감과 동일한 무광의 질감.
- ※ 실시설계 : 단면복구 깊이 15mm 적용

나. 외벽 디자인 복원 ▶ 스티코 외벽마감

- 1966년 실시설계 도면 중 일반창호 상하부 선형 질감의 디자인 계획
- 1960년대 후반 준공 후 사진에서 실제 준공된 외벽 표면 디자인 고증
- 현재 외벽은 스톤코트 마감 당시 변형된 디자인으로 시공되었으며, 고증사진을 기반으로 명암 차에 의한 표면 디자인 고증
- 일반창호 상하부 해당 위치를 대상으로 질감과 패턴 복원

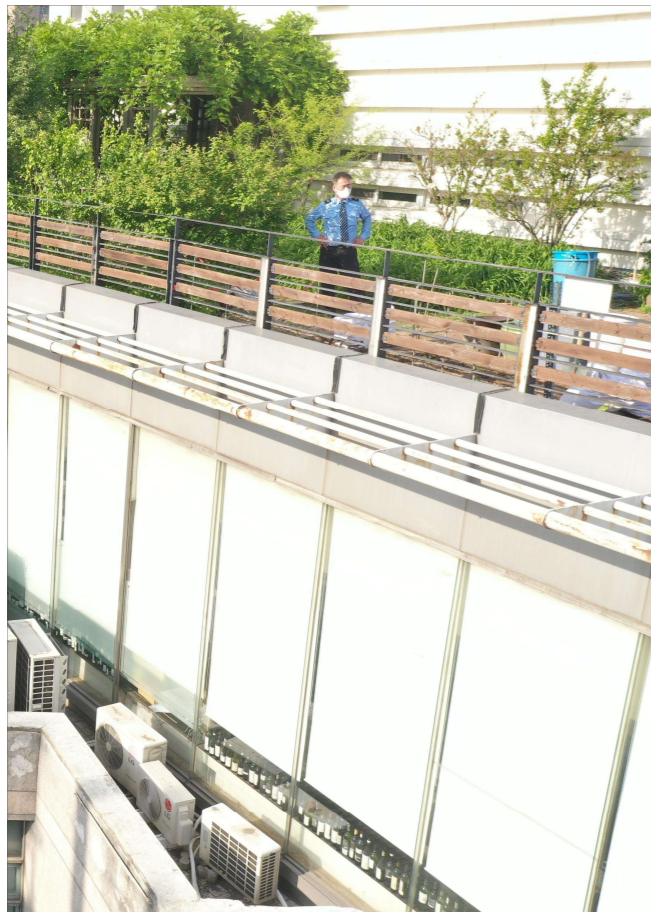
외부 난간 보수 및 마감재료 세척

- 옥상층 굴뚝, 발코니, 외부계단 등 현행법의 기준에 미달되는 난간 높이를 정비하며, 노후화되어 보수가 필요한 난간은 철거 후 동일한 형상으로 재시공.
- 난간의 녹 발생 및 칠 벗겨짐 등 유지 보수 측면을 고려하여 스테인리스 재료로 하며, 무광의 스테인리스를 사용.(중간설계보고회 반영)

- 유리블록, 화강석, 금속패널 등 교체되지는 않으나 오염으로 미관을 저해하는 마감재료는 오염도 및 마감재료 특성에 따라 세척
- 당초 마감재료의 재도장이 필요한 경우, 사진 등 고증을 통해 색상 결정

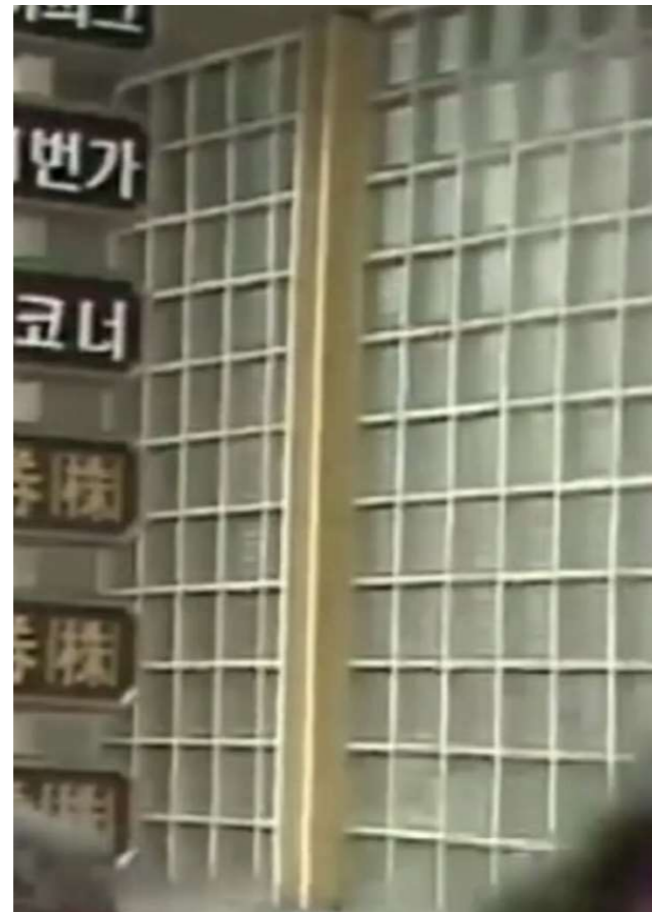
마감재료 복원 - 유리블록 입면

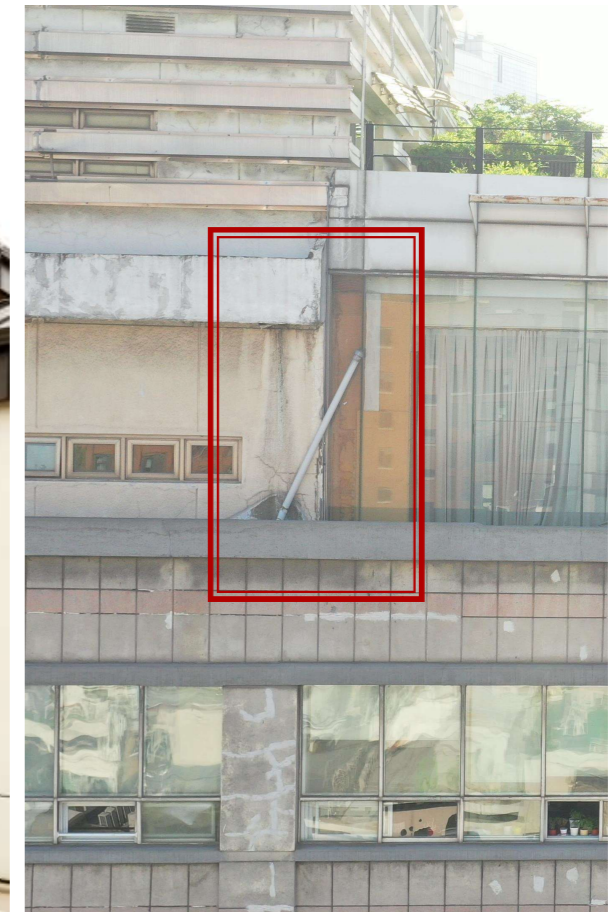
우수 배관 정비 - 탈거된 우수 배관

- 향후 추가되거나 유지 보수를 위해 입면 디자인을 고려한 에어컨 배관 덮개를 활용하여 정비
- 노후되어 기존 우수 배관이 탈거되거나 꺾임부에서 누수가 발생하는 위치에 대해 정비

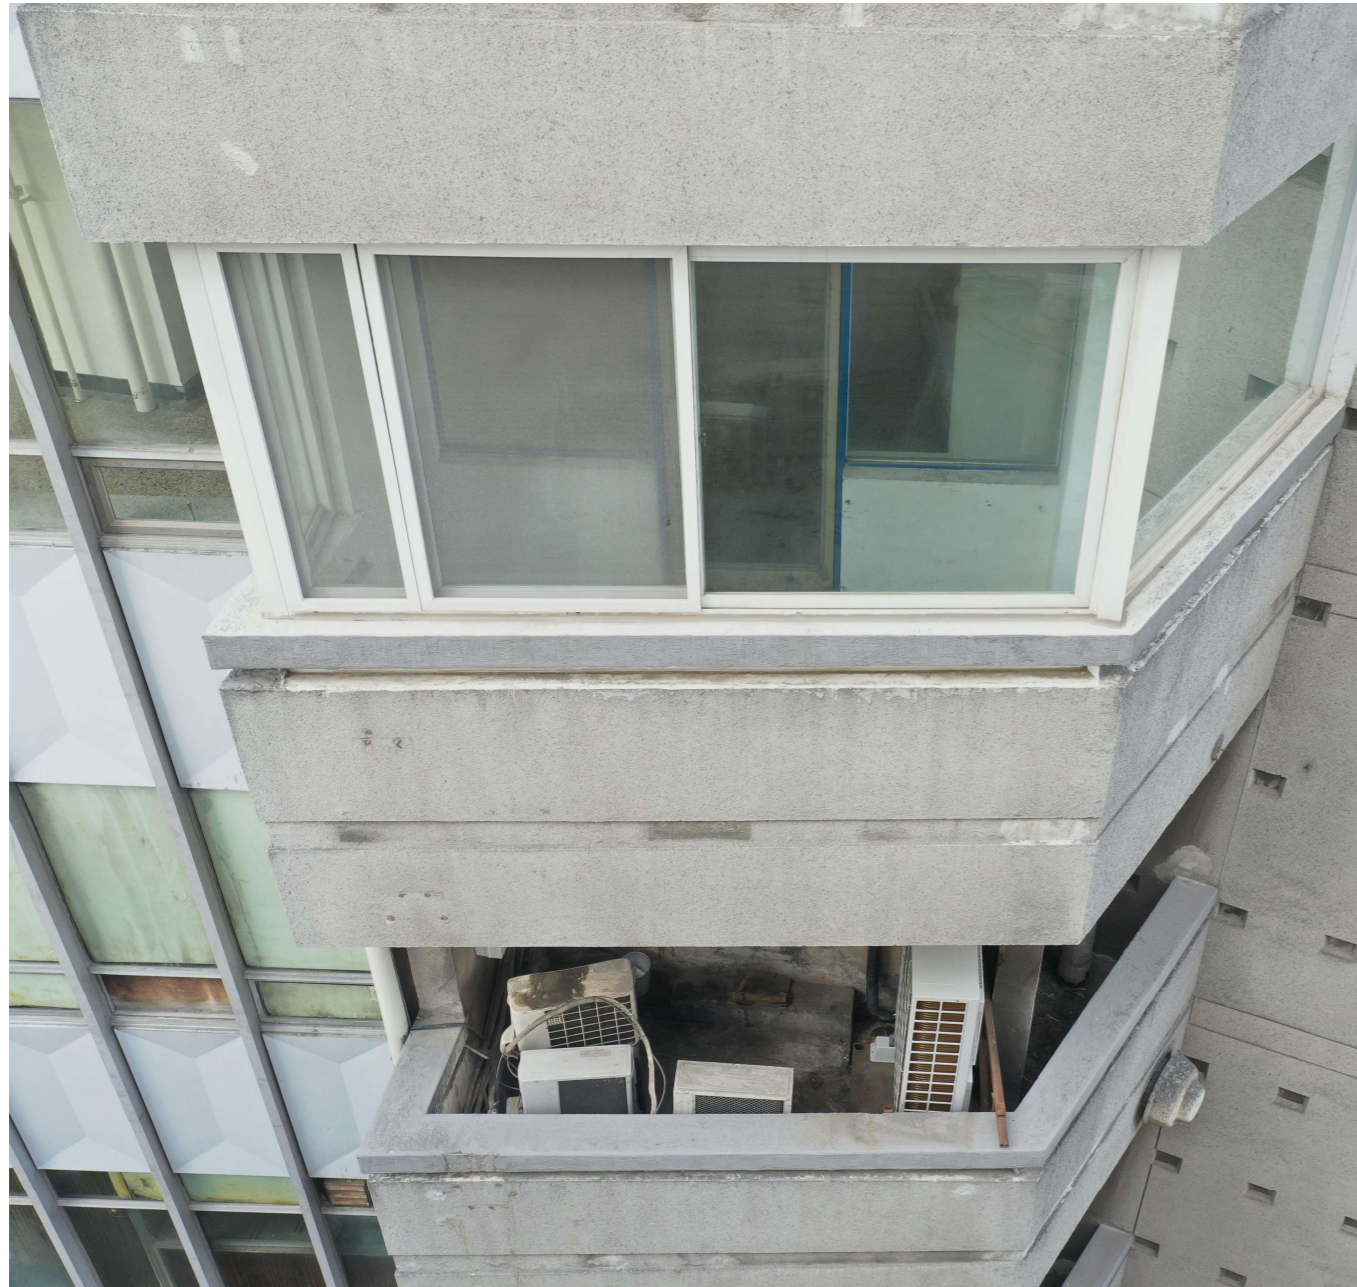
현황 이미지

발코니 공간 정비

- 덧대어진 외부 창호 철거
- 현행 법에 따른 난간 높이 정비

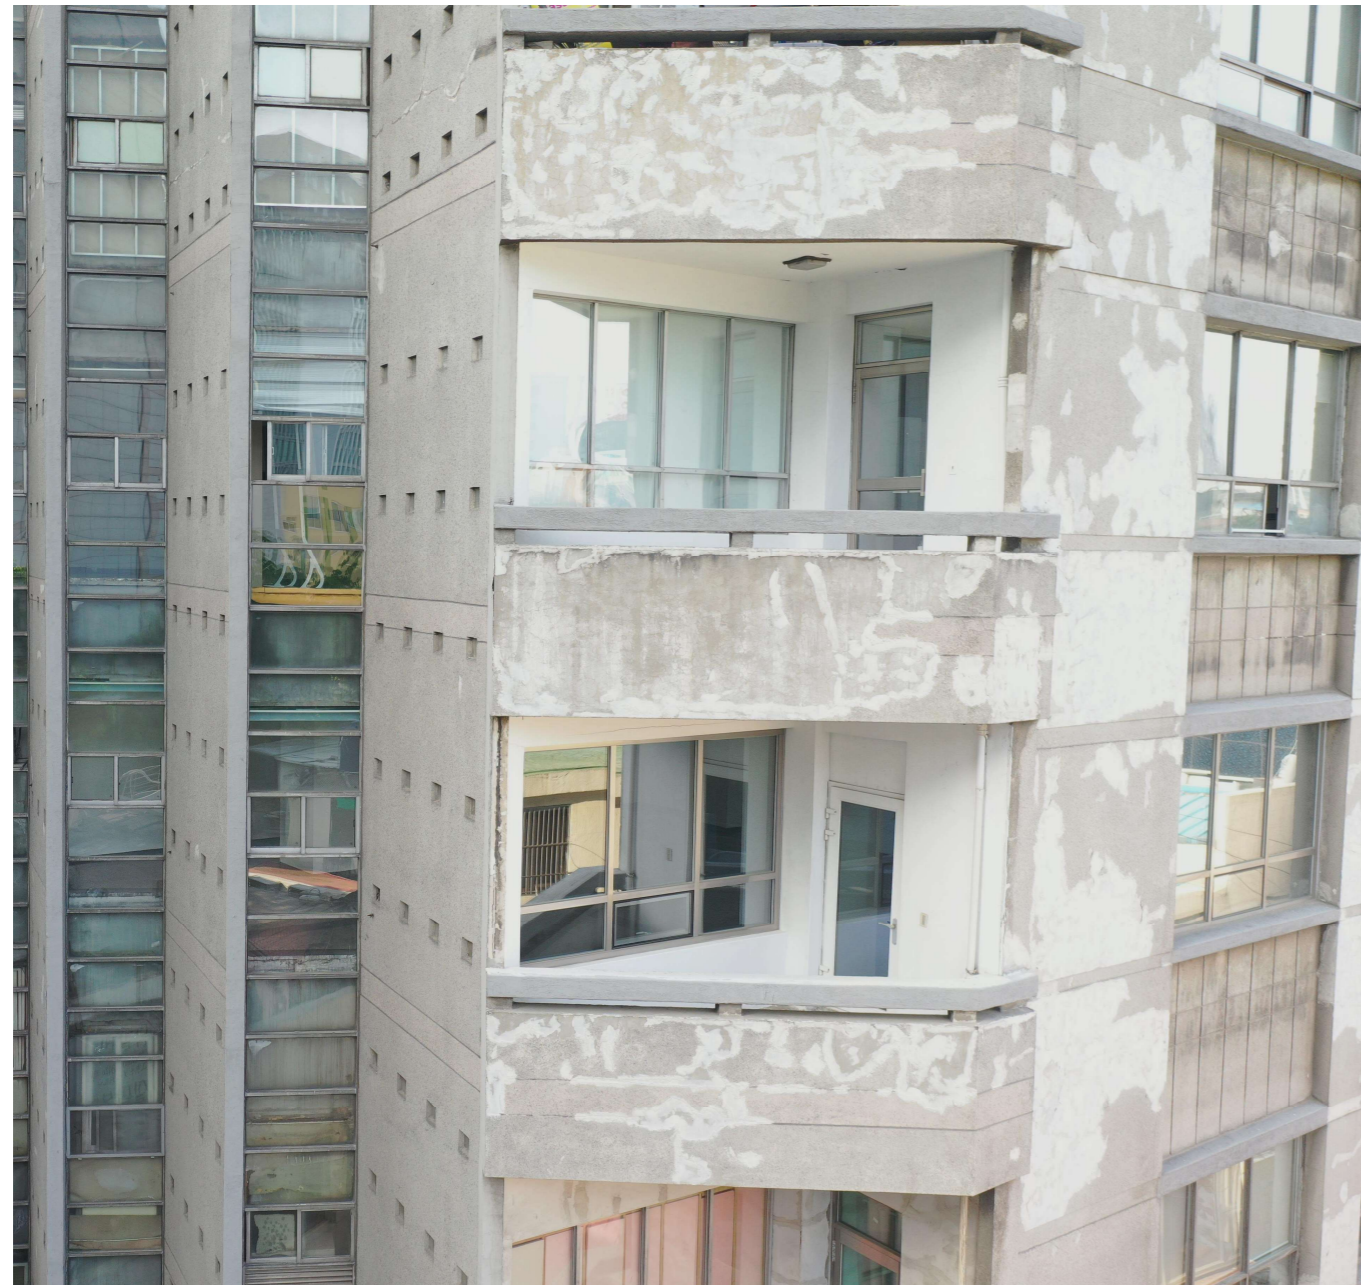
현황 이미지

발코니 공간 정비

- 덧대어진 외부 창호 철거
- 현행 법에 따른 난간 높이 정비

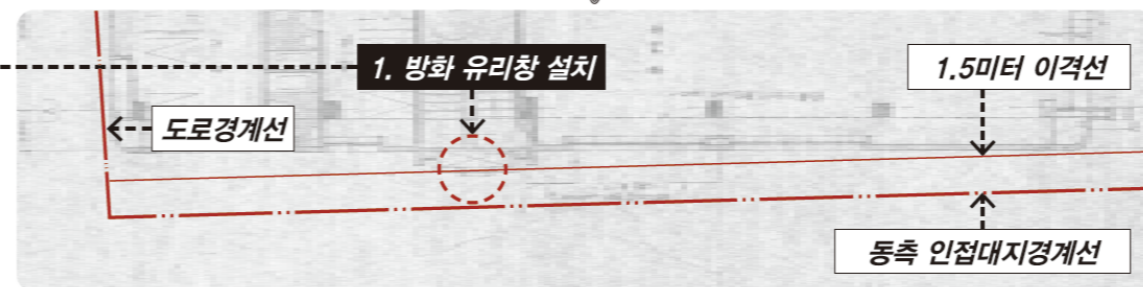
인접대지 1.5미터 이격 간섭 창호

- 동측면 인접대지 경계선으로부터 1.5미터 이내 해당
- 「건축물방화구조규칙」에 따라 방화유리창 설치
- 대안 : 60센티미터 이내 스프링클러 설치할 경우 일반 창호 설치 가능
(건축물의 파난·방화구조 등의 기준에 관한 규칙 제24조제12호)

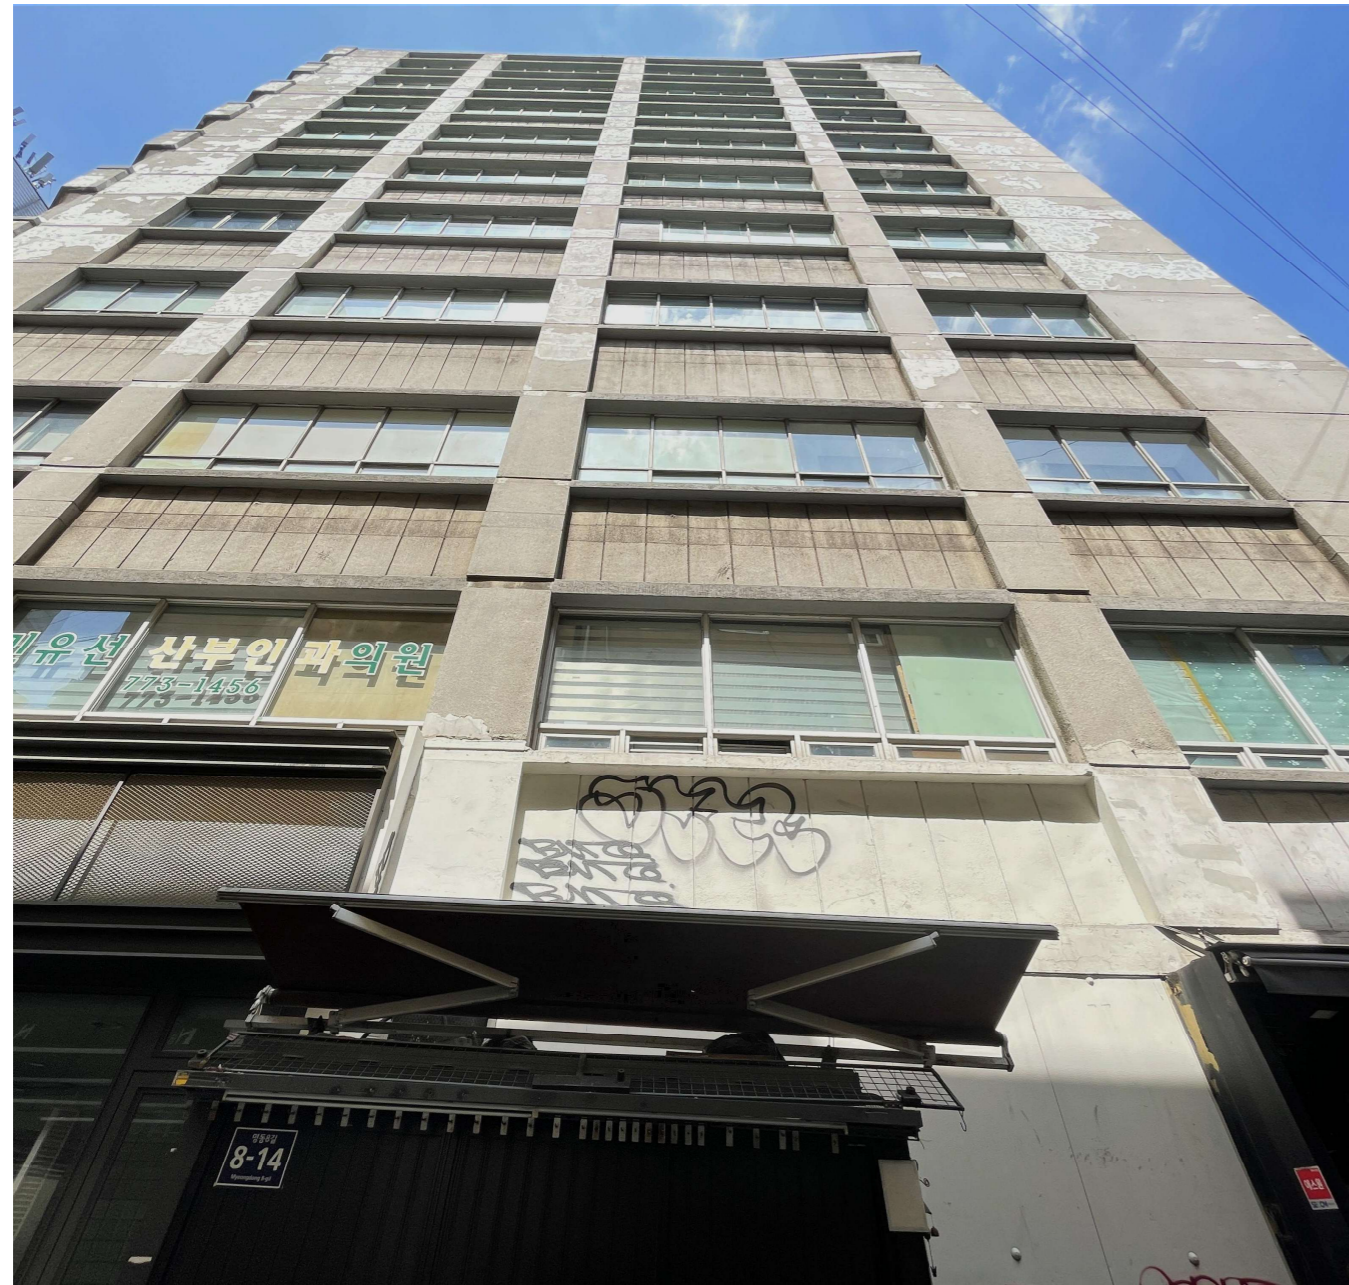
현황 이미지

창호교체

- 변형 및 훼손된 일반 창호 교체
- 배면 벽체 철거 후 창호 복원

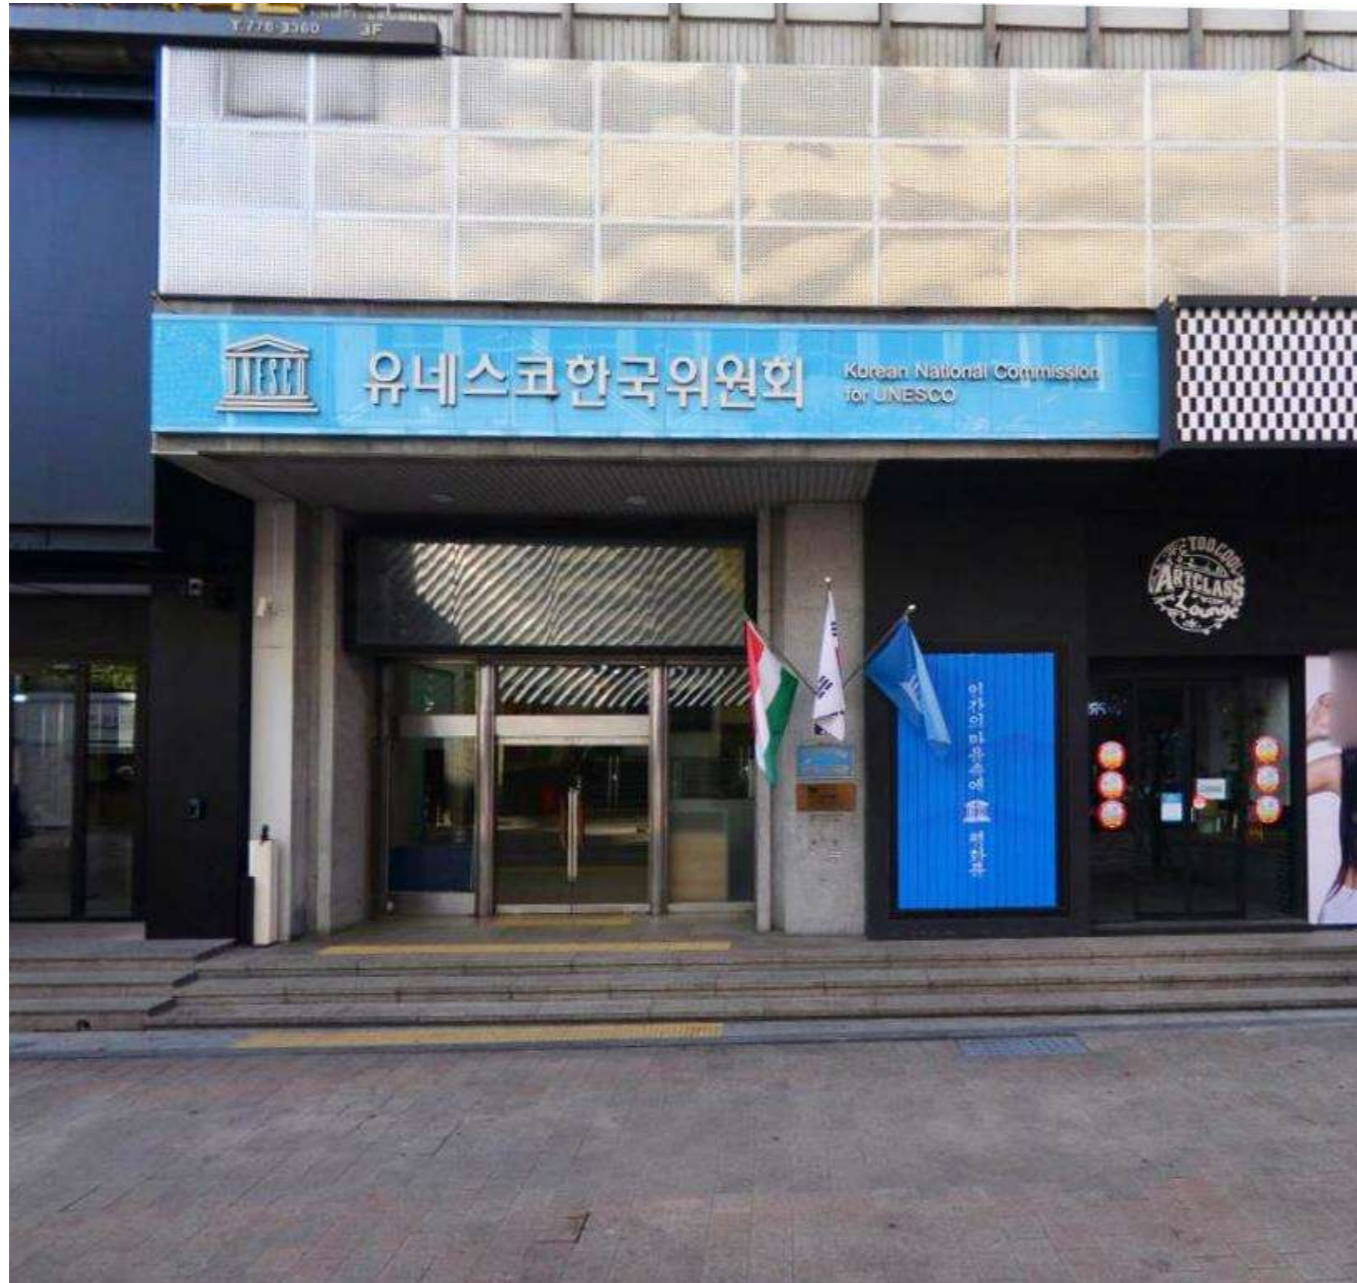
현황 이미지

창호교체

- 정면 주출입구 창호 교체
- 주출입구 좌우 부착물 제거 및 표면정리

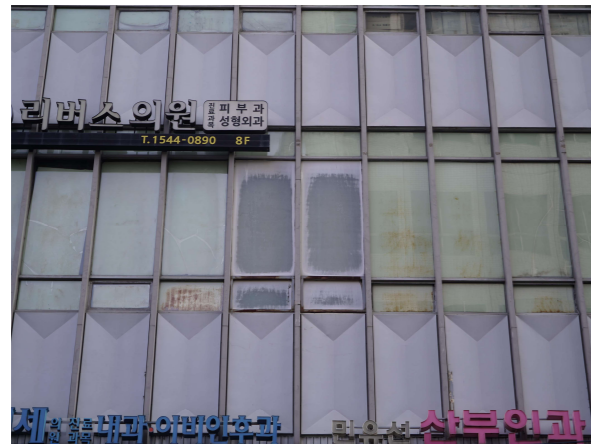
커튼월 시스템 창호 내측 필름 오염 현황

- 스펠드럴, 멀리언, 유리창, 코킹 등 훼손된 부분만 보수하여 재료 원형을 유지
- 변형되거나 훼손된 커튼월 구조를 대상으로 원형과 동일한 형태로 복원
- 커튼월 구조재의 부식 및 시공불량에 대해 녹 제거 후 방청도장 및 마감도장
- 열화된 창호 코킹 제거 및 바탕정리 후 전용실란트로 보수
- 멀리언 및 스펠드럴 부재의 피스 타공부는 타공스티커 부착 또는 타공부위 용접으로 보수
- 서측 벽면 수직 커튼월 시스템 교체
- 서측 벽면 수직 커튼월 시스템 중 훼손된 창호 등 대상으로 부재 교체

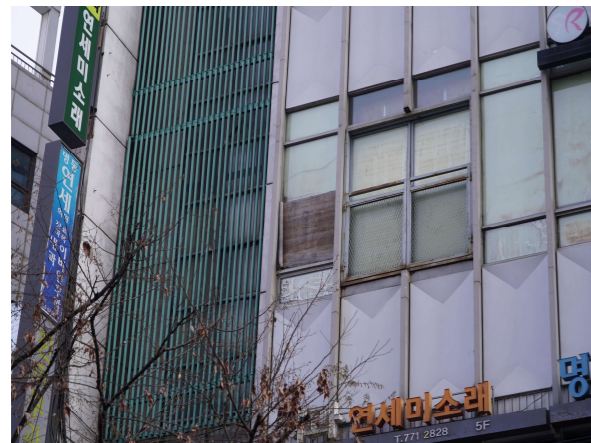
변형 및 훼손된 커튼월 시스템 현황

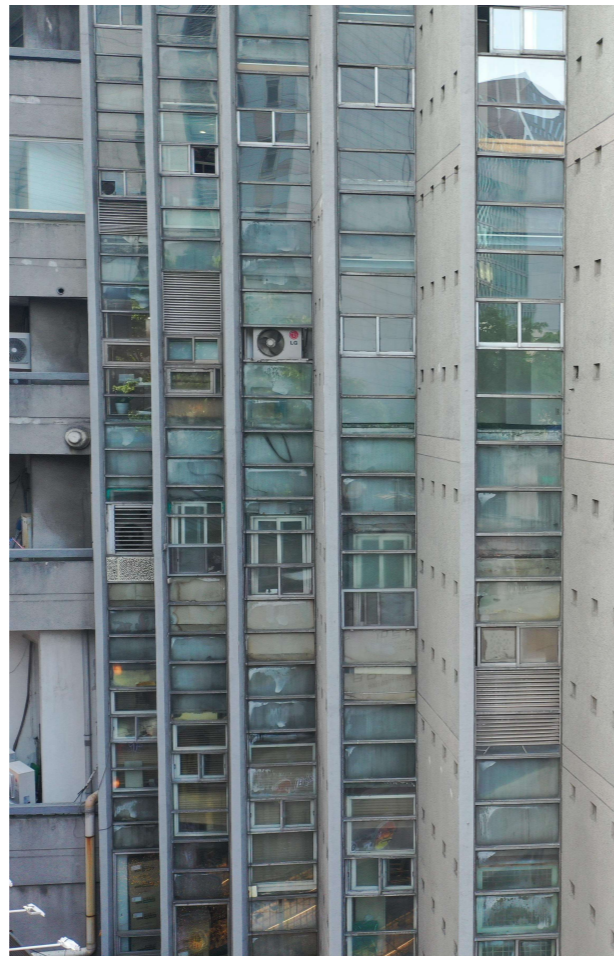
서측 커튼월 시스템 중 변형 현황

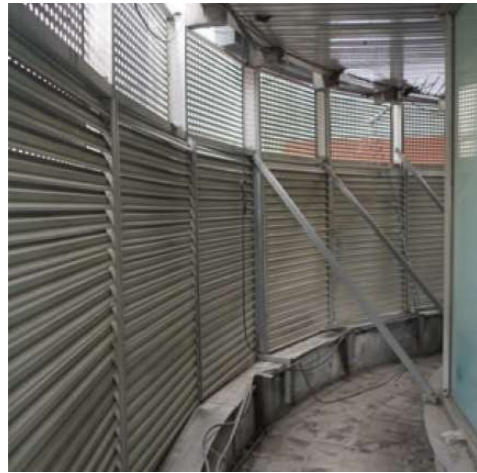
알루미늄 파이프 복원 위치 지상2층 현황

- 현재 슈마커 간판 범위 제외 / 철제 패널 등 철거 후 복원
- 알루미늄 파이프는 실외기 설치 해체 및 관리를 위해 폴딩도어로 형식으로 계획
 - ▶ 알루미늄 파이프 내측 500mm로, 소형 실외기 배치 가능

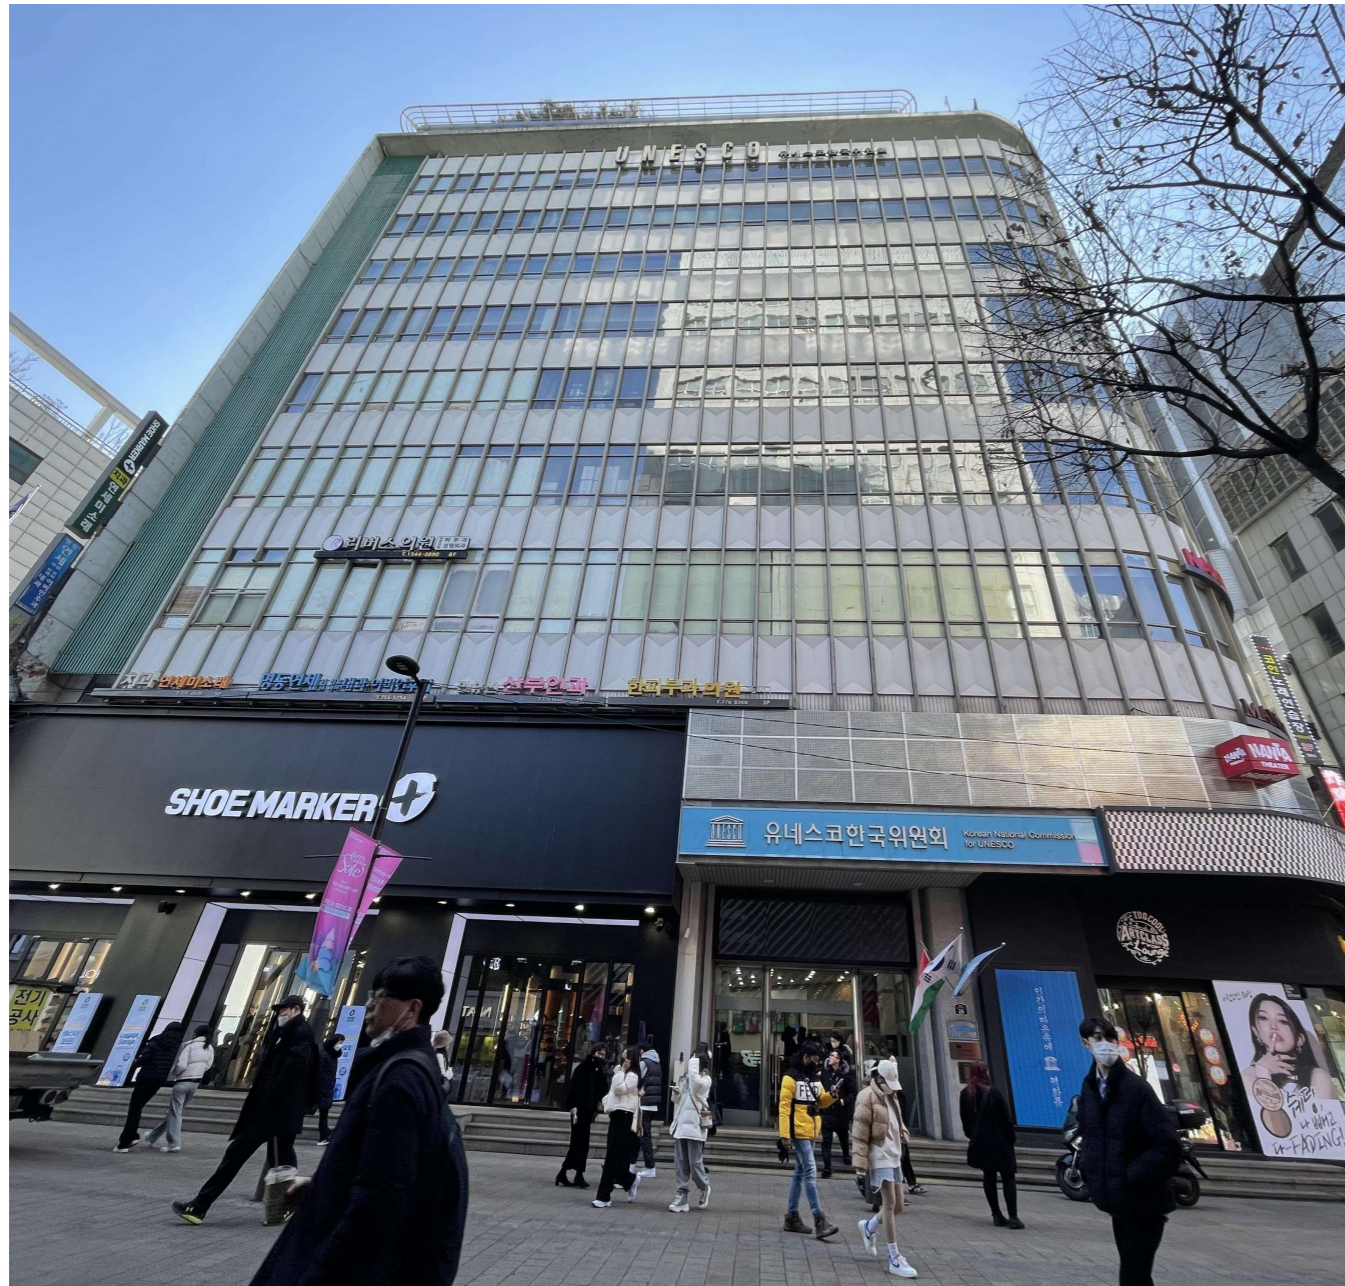
현황 이미지

커튼월 시스템 보수

- 커튼월 창호 및 멀리언 부재 교체
- 커튼월 창호 내부 부착 필름 제거
- 3층 커튼월 창호 내부 난간 설치
- 전면 알루미늄 파이프 재도장
- 2층 알루미늄 파이프 폴딩도어 형식으로 복원 (소형 실외기 배치 공간 활용)

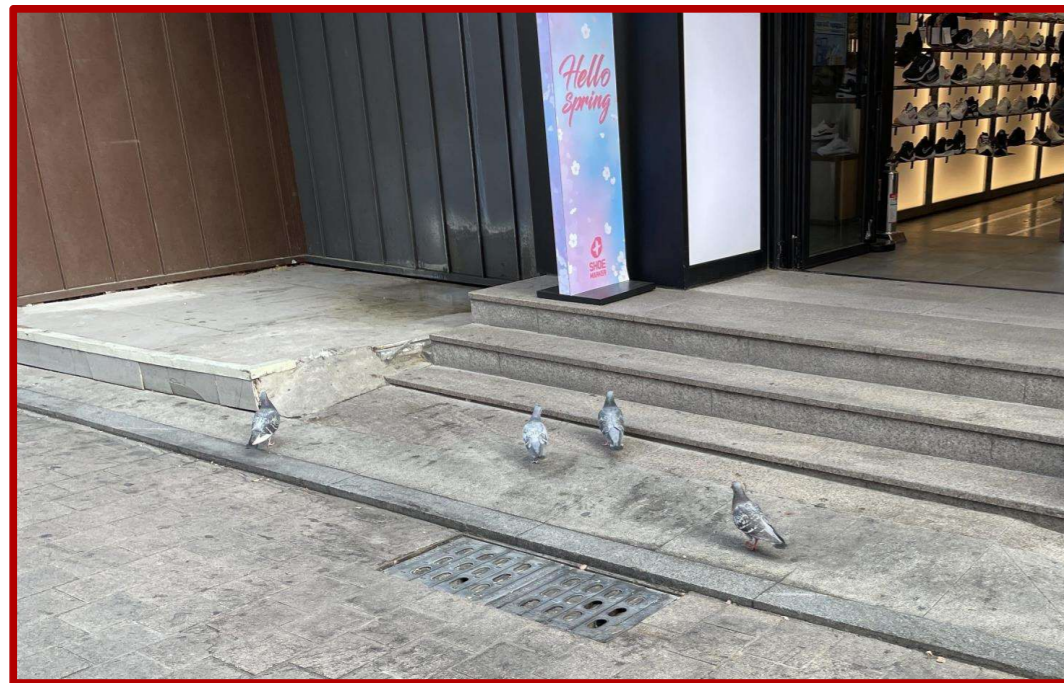
- 지하 1층 특고압실 동측의 DA 바닥에 도막방수 시공하며, 누수 원인으로 추측되는 우수관로 및 오수관로 재정비 필요.
- 지하 1층 특고압실 북동측 모서리에서 발생하는 누수의 원인은 기존 지상 1층 조경공간을 현재 계단으로 변경하면서 발생한 미세 균열과 인근의 우수관로에 의한 것으로 추측되며, 이에 따라 동측면의 우수관로 및 오수관로 재정비시 현재 계단 주변의 바닥 마감재 제거 후 도막방수를 시공한 뒤 재마감하며 동측면 우수 및 오수관로 정비시 지하층 외벽 방수 실시.
- 지하 1층 발전기실은 계단에서 내려오는 유수를 처리하기 위해 바닥구배 재설정과 기존 배수구까지 오픈트렌치를 설치하며, 계단실 내부의 오염된 바닥과 벽체는 바탕면 정리 필요.
- 지하 1층 기계실 남서측 벽면의 누수는 정화조 및 유류주입실 내부의 누수에 의한 것으로 추측되며, 이에 따라 정화조 상부 및 유류주입실 내부의 도막방수 시공 필요.

지하층 특고압실 북서측 모서리 지상층 구간

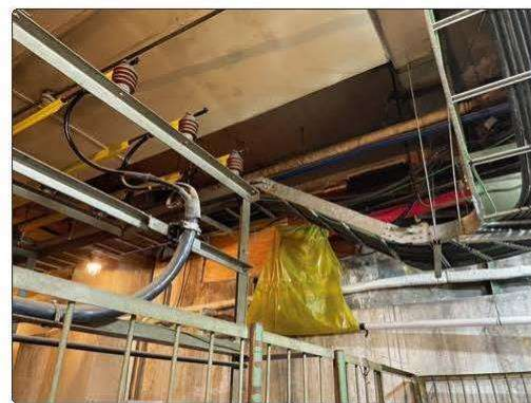
지하1층 특고압실 DA위치 현황

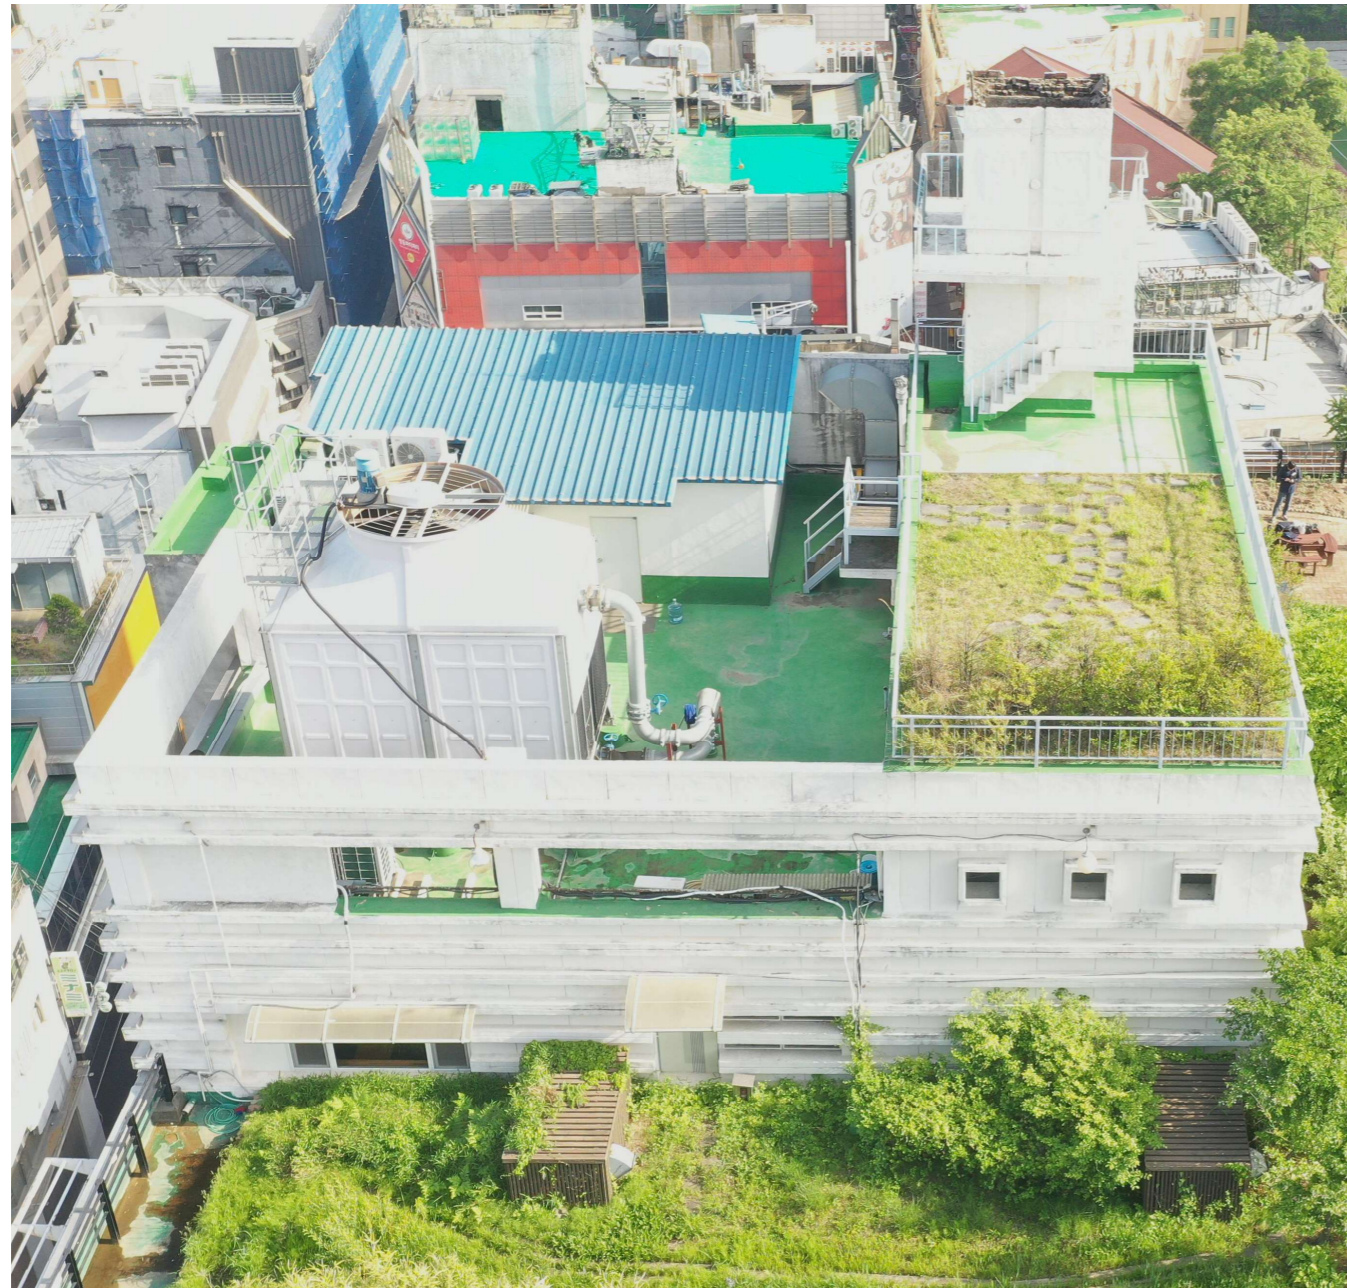
현황 이미지

옥상층 방수 및 정비

- 옥상층 방수공사
- 용도에 따라 일부 공간 데크 마감

- 11층 옥외공간은 현재 바닥 타일 마감 제거 후 도막시트복합방수를 진행하며, 누름콘크리트 위 타일마감으로 정비.
- 13층 및 지붕층에 아스팔트 도막 후 방수시트를 설치하며, 방수시트 누름과 향후 유지보수를 고려하여 쇠석 깔기 혹은 페데스탈 위 데크 마감으로 정비.
- 13층 쿨링타워 하부 등 상시관리가 필요한 범위는 배수를 위해 방수층 누름재료 설치 제외.
- 현재 물탱크실 상부 토사는 과거 양봉을 위해 설치된 것으로, 금회 방수공사 이후 복구하지 않아도 되므로 전체면적을 대상 누름재료로 변경.
- 방수공사 범위의 슬라브 하부에는 주입식 균열보수 진행.
