유네스코회관 외벽 및 창호 등 보수 공사 설계용역

현장설명회

3. 과업내용

- 유네스코회관의 노후화로 인한 안전사고 예방 및 건물의 기능과 가치 회복
- 건물 외벽 등에 대한 긴급 보수 공사와 관련한 제반 조사

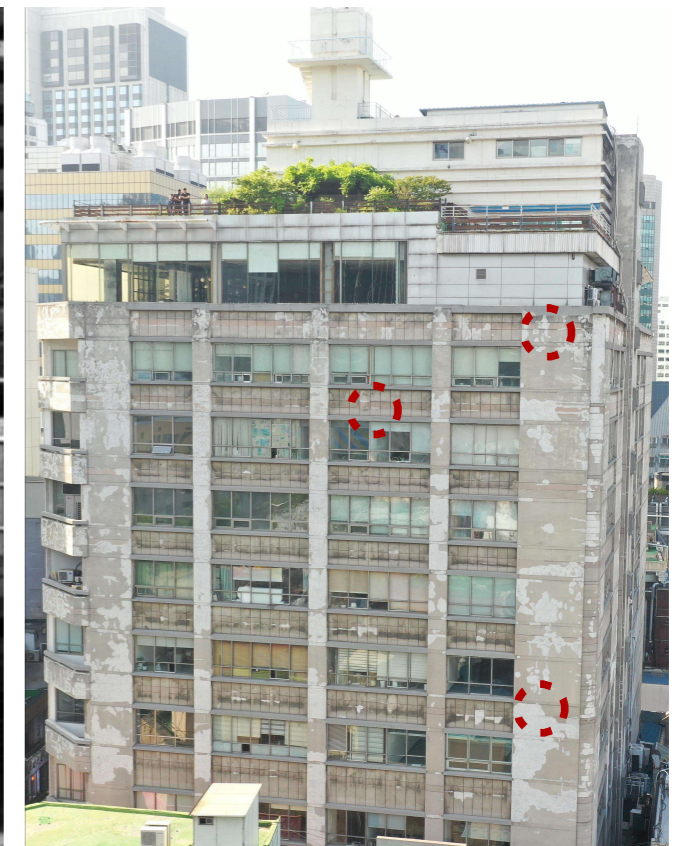
- 1966년 실시설계 도면 중 일반창호 상하부 선형 질감의 디자인 계획
- 1960년대 후반 준공 후 사진에서 실제 준공된 외벽 표면 디자인 고증
- 현재 외벽은 스톤코트 마감 당시 변형된 디자인으로 시공되었으며, 고증사진을 기반으로 명암 차에 의한 표면 디자인 고증
- 일반창호 상하부 해당 위치를 대상으로 질감과 패턴 복원

2023년 남측입면(용역사 촬영)

나. 외벽 디자인 복원 ▶ 스티코 외벽마감

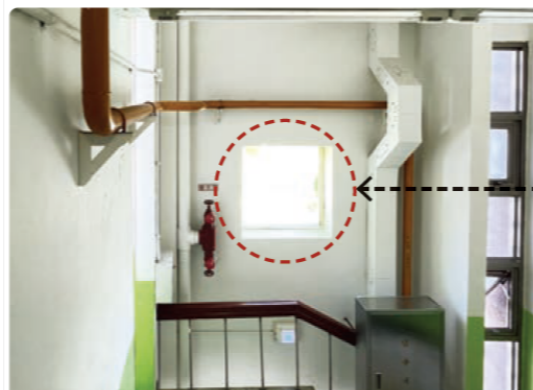
- 동측면 인접대지 경계선으로부터 1.5미터 이내 해당
- 「건축물방화구조규칙」에 따라 방화유리창 설치
- 대안 : 60센티미터 이내 스프링클러 설치할 경우 일반 창호 설치 가능
(건축물의 파난·방화구조 등의 기준에 관한 규칙 제24조제12호)

동측 계단실 내 방화 유리창 교체 대상 (옹역사 촬영)
